MODIFICACION DE LINEA DE COSTA

Zayas Esquer M.
Espinoza Carreon T.L
Jiménez Ilescas A.R
Facultad de Ingeniería Mochis, UAS.
Departamento de Medio Ambiente, CIIDIR-IPN.
Departamento de Oceanología, CICIMAR-IPN.
magdalenazayas@msn.com

RESUMEN

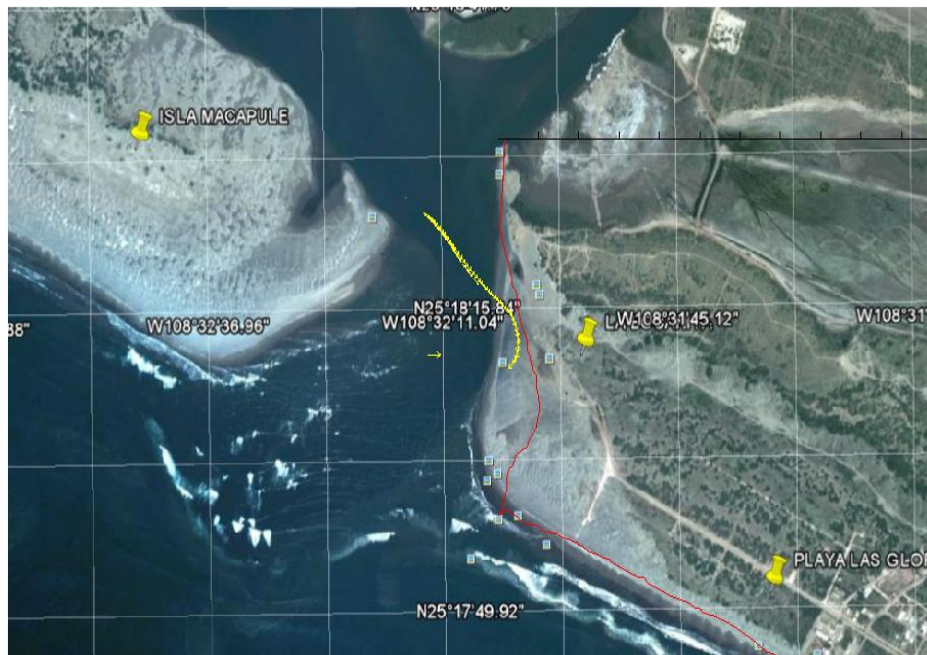
El contorno [línea roja] fue trazado usando una cuadrimoto en el mes de noviembre de 2009 y marcando los puntos con un GPS portátil [Garmin Etrex], cada dos segundos; los datos fueron grabados en memoria y descargados por un interfase a través de puerto USB a una Lap Top. Se subieron a Excel y se importaron a Autocad para ubicarlos en la imagen georeferenciada [Figura 2]. Como parte complementaria, a partir de una imagen de INEGI de 1994, se obtuvo su contorno y se traslaparon los registros del GPS obtenidos con la cuadrimoto [Figura 3].

Figura 2. Contorno de playa [línea roja] La Bocanita y playa Las Glorias. Fondo Imagen de satélite del 2005.

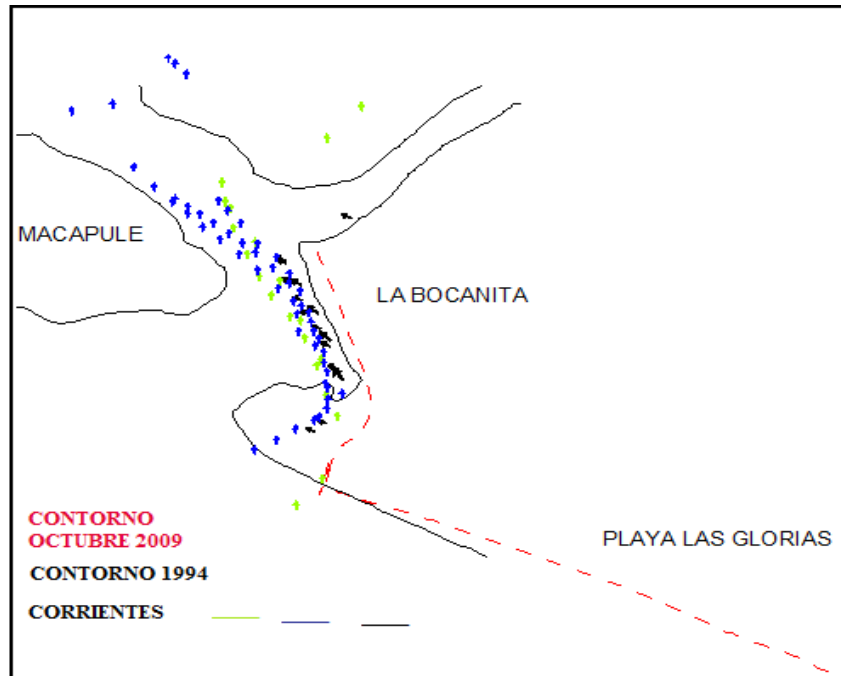
Figura 3. Contorno de playa 1994 (en color negro) y en octubre de 2009 (en línea segmentada en rojo).

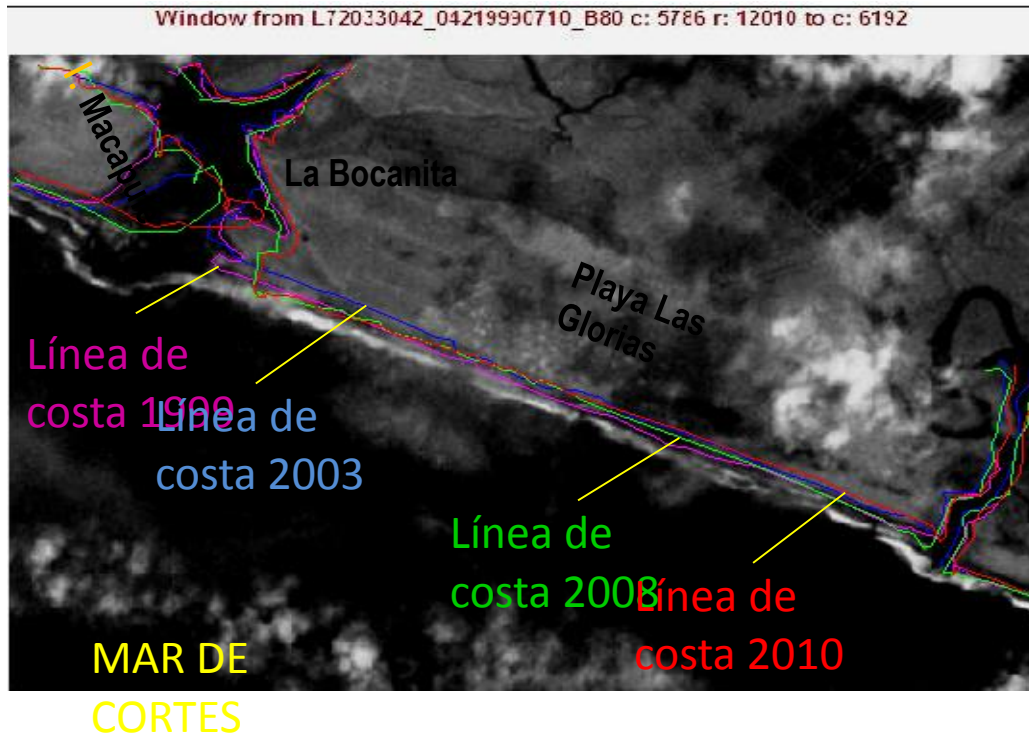
Figura 4. Traslape de líneas de costa para los años 1999, 2003, 2008 y 2010.

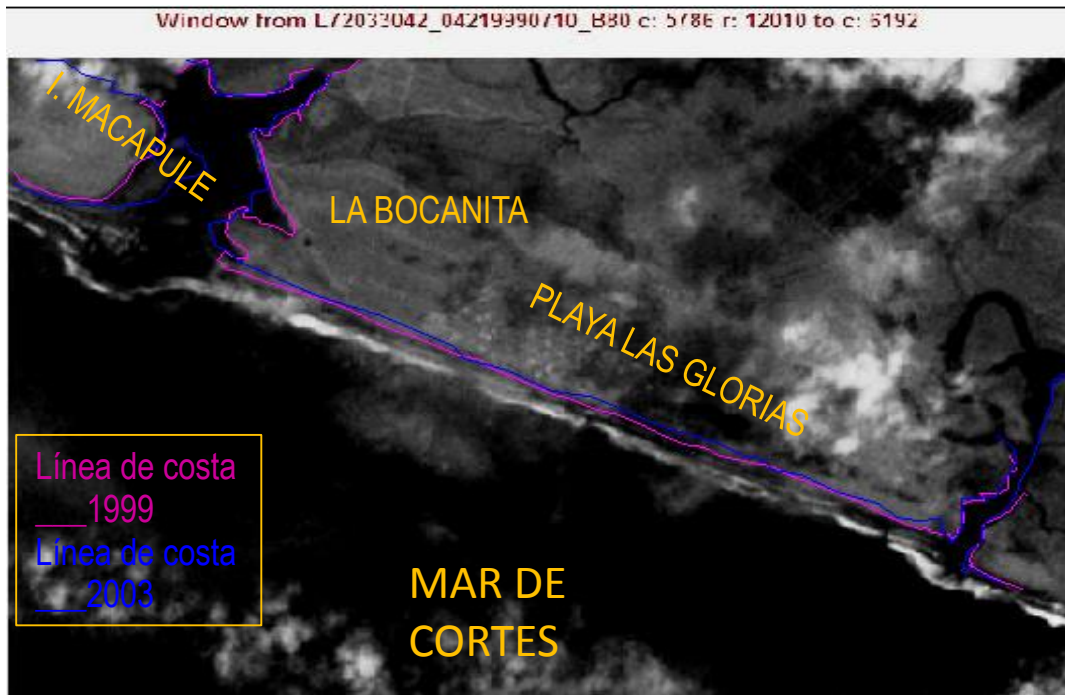
En la figura 11 se muestra la línea de costa para el año 1999 y la línea de costa 2003 sobrepuesta. Se puede observar que en playa Las Glorias hay una gran erosión a lo largo de toda la playa, siendo mayor el área de erosión hacia la construcción del espigón de aproximadamente 1316 m². La línea de costa tuvo una variación promedio [erosión] de 39.56 metros lineales, perpendiculares a la línea de playa, con una tasa promedio de erosión de 7.9 m año⁻¹. Mientras que en la Bocanita hay un área de acreción

de aproximadamente 700 m² y una variación promedio en la línea de costa [acreción] de 176.6 metros lineales y una tasa promedio de acreción de 35.3 m año⁻¹. En cuanto a la Isla Macapule se observó un área de acreción hacia el sureste de 1230 m² y una variación promedio de la línea de costa [acreción] de 143 metros lineales y una tasa promedio de acreción de 28.6 m año⁻¹.

Figura 5. Traslape de Líneas de costa para el año 1999-2003.

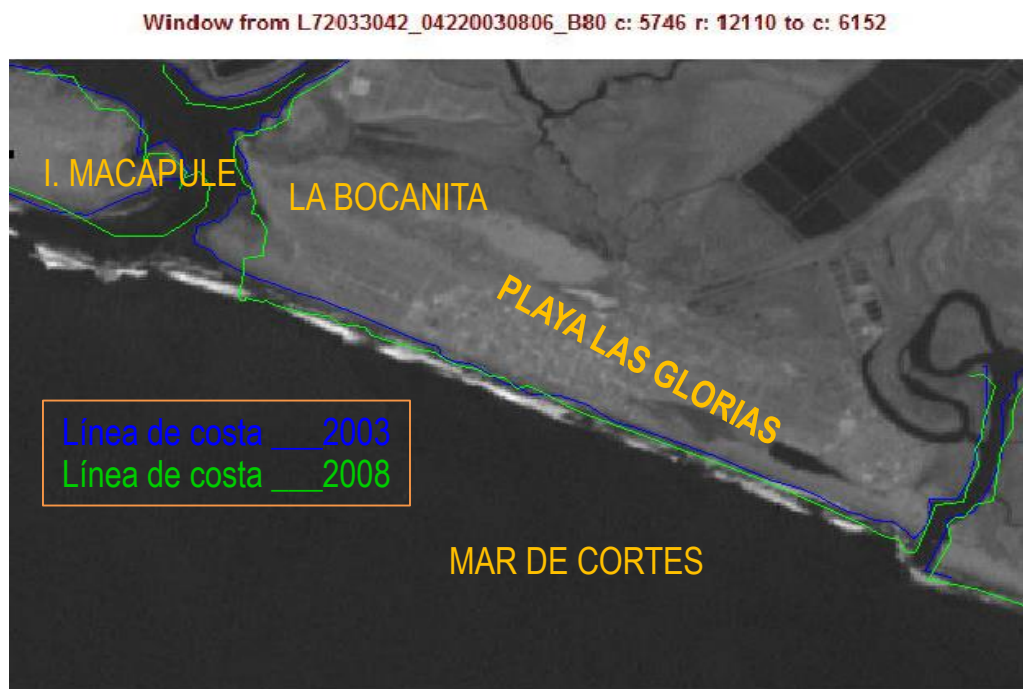
Figura 6. Traslape de líneas de costa para el año 2003-2008.

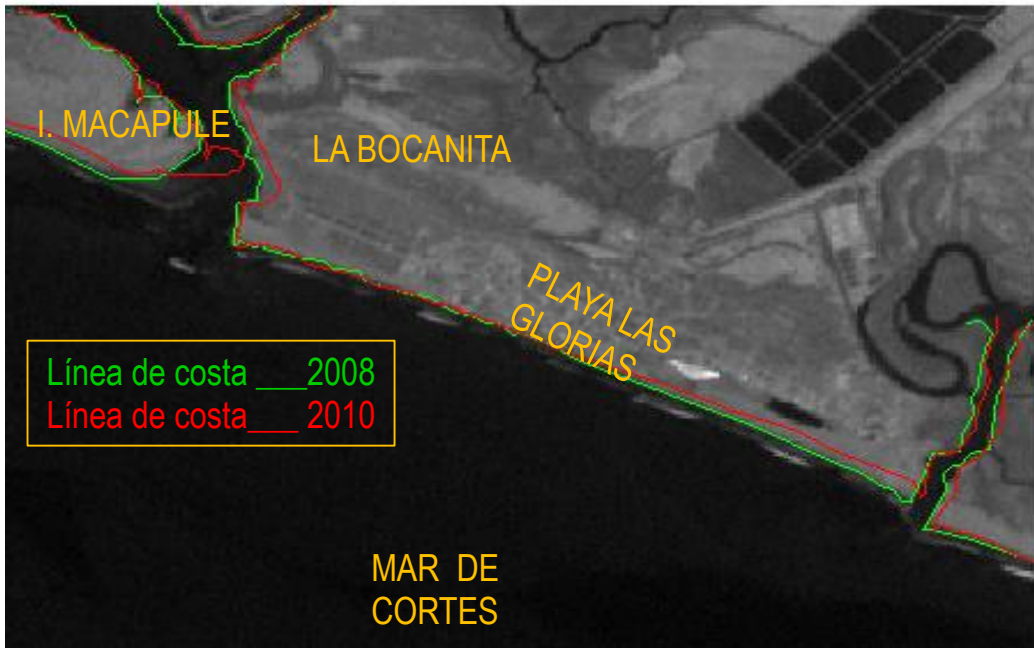
Figura 7. Traslape de líneas de costa para los años 2008-2010.

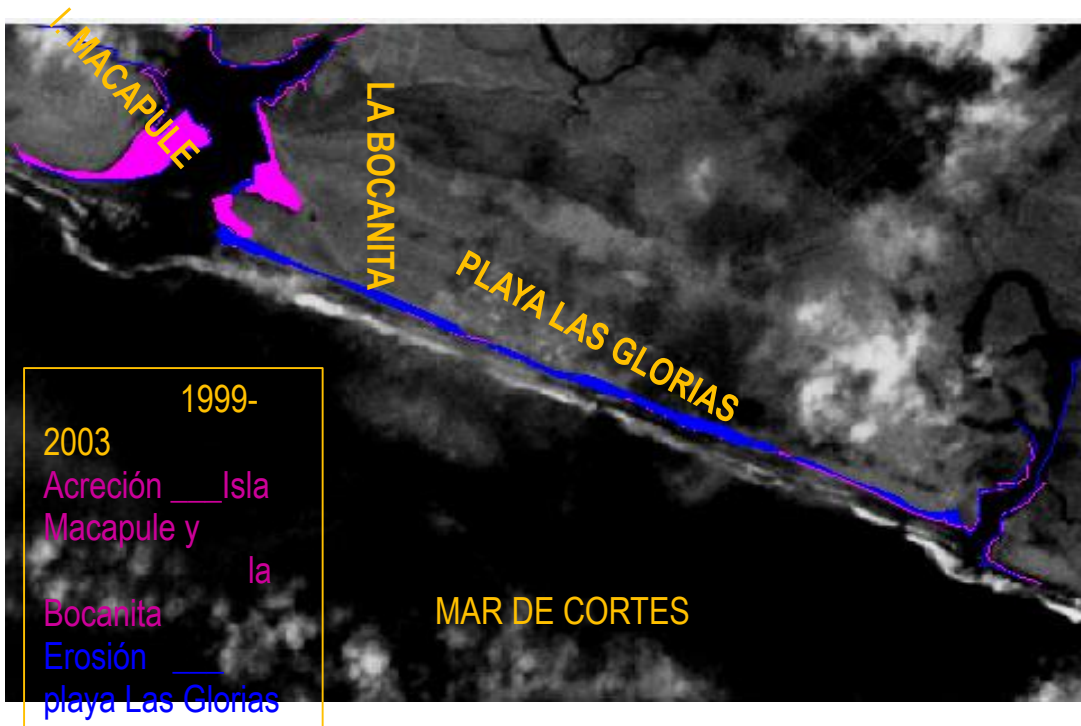
Figura 8. Erosión- Acreción en la I. Macapule, Bocanita y playa Las Glorias 1999-2003.

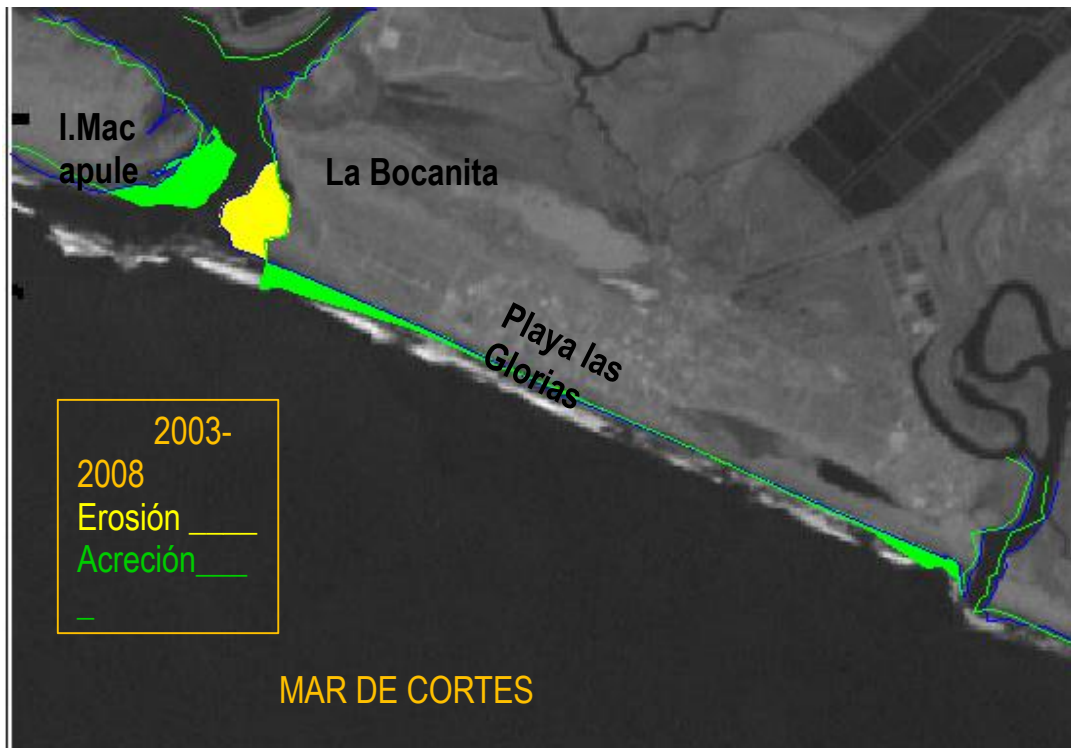
Figura 9. Erosión- Acreción en la I. Macapule, Bocanita y playa Las Glorias 2003-2008.

En la figura 9, se observa en el kilómetro 1.5 a partir de la construcción del espigón una pequeña acreción de 917.29 m², disminuyendo hacia el sur e inicia la erosión en el kilómetro siguiente para continuar con otra acreción cerca de las escolleras de 552 m². La Bocanita cuenta con un área de erosión de 1350.02 m² hacia la zona de dunas y un desplazamiento promedio [erosión] de la línea de costa de 289.92 m lineales y una tasa promedio de erosión de 48.32 m año⁻¹. En cuanto a la I. Macapule, presenta un área de crecimiento de 1692.9 m² hacia el sureste de la Bocanita y un desplazamiento [retroceso] promedio de la línea de costa de 203.05 metros lineales, resultando una tasa promedio de erosión de 33.84 m año⁻¹.

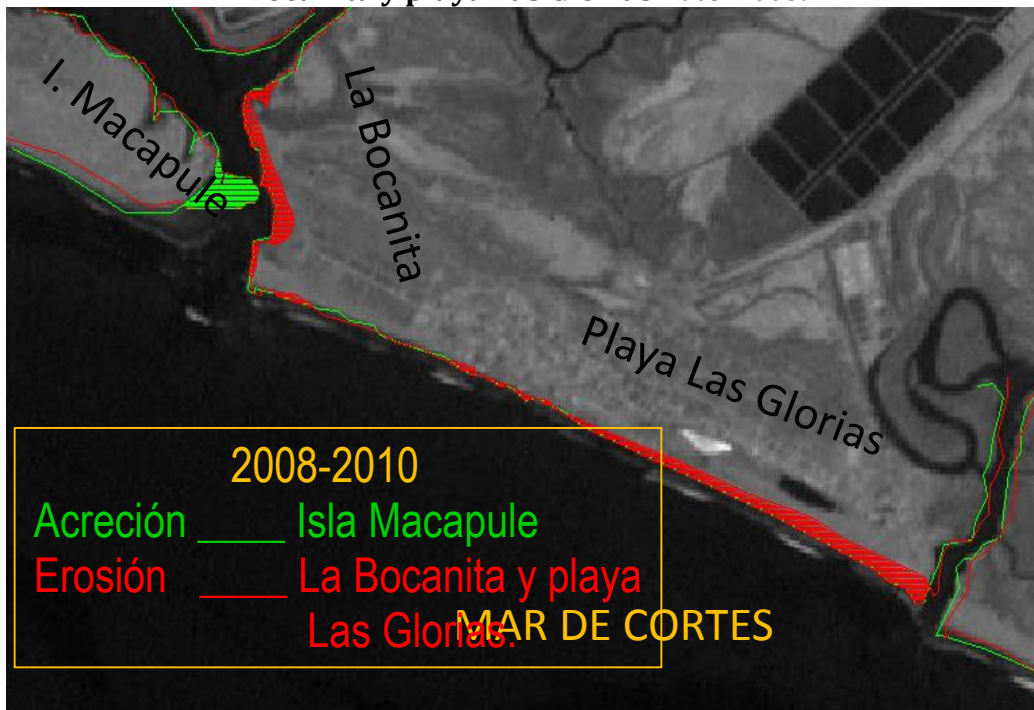
Figura 10. Erosión- Acreción en la I. Macapule, Bocanita y playa Las Glorias c) 2008-2010.

La digitalización de la imagen 2008-2010 [Figura 10], mostró en playa Las Glorias un desplazamiento de la línea de costa negativo por lo tanto una fuerte erosión a partir de los 2.35 kilómetros, el área aproximada de erosión fue de 1305.79 m², acentuándose a medida que se aleja del espigón y acercándose a las escolleras, el desplazamiento de la línea de costa o erosión con un promedio de 75.5 metros lineales, perpendiculares a la playa, resultando una tasa promedio de erosión de 25.1 m año⁻¹. De igual manera en donde se encuentran las construcciones en unos 600 metros tiene un comportamiento de erosión muy variado. La Bocanita presenta un área de erosión de 545.41 m² y un desplazamiento promedio de la línea de costa o erosión de 70.4 metros lineales, con una tasa promedio de erosión de 23.6 m año⁻¹, hacia la zona de dunas. La I. Macapule presenta un área de acreción de 469.41m² y un desplazamiento de la línea de costa o acreción promedio de 317 metros lineales, perpendiculares a la playa, formando una tasa promedio de acreción de 105.6 m año⁻¹ hacia el sureste de la Bocanita [Tabla 1].
